Dados do dispositivo:

Dispositivo S/N: G9B221167EF1

Modelo do dispositivo: Geotab GO9

Data da Colisão: 26/de Dezembro/2021

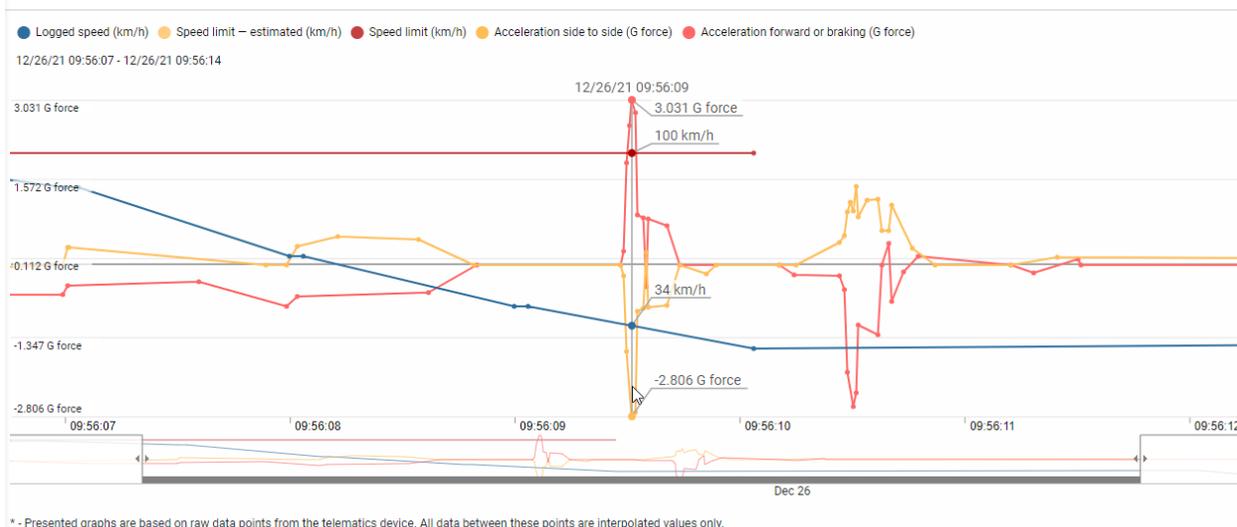
Figura 2: Aceleração para a frente e travagem (Longitudinal), Aceleração Lado a Lado (Lateral), Velocidade Registada (mph), Limite de Velocidade (mph)

A figura 2 ilustra que às 09:56:08 BRT o dispositivo telemático registou uma aceleração longitudinal de pico de $-7,472 \text{ m/s}^2$ na direcção inversa e às 09:56:09 BRT o dispositivo telemático registou uma aceleração lateral de pico de $4,628 \text{ m/s}^2$ na direcção da esquerda. Pouco depois, às 09:56:10 BRT o dispositivo telemático registou uma aceleração longitudinal de pico de $29,723 \text{ m/s}^2$ na direcção da frente e uma aceleração lateral de pico de $-27,517 \text{ m/s}^2$ na direcção da direita. A seguir, às 09:56:11 BRT o dispositivo telemático registou uma aceleração lateral de pico de $14,190 \text{ m/s}^2$ na direcção esquerda e uma aceleração longitudinal de pico de $-25,614 \text{ m/s}^2$ na direcção para trás.

Isto indica que o impacto inicial foi experimentado principalmente na parte traseira direita do veículo, seguido de um segundo impacto experimentado na parte dianteira esquerda do veículo.

A figura 2 indica a velocidade registrada a partir do dispositivo telemático. A linha azul indica a velocidade do dispositivo. A linha vermelha escura indica uma velocidade de estrada afixada confirmada. O dispositivo telemático indica uma velocidade de 42 km/h às 09:56:09 BRT. Pouco depois, às 09:56:10 BRT, o dispositivo telemático comunicou uma velocidade de 26 km/h. A seguir, às 09:56:14 BRT o

dispositivo telemático comunicou uma velocidade de 28 km/h e uma velocidade de 0 km/h às 09:56:15 BRT

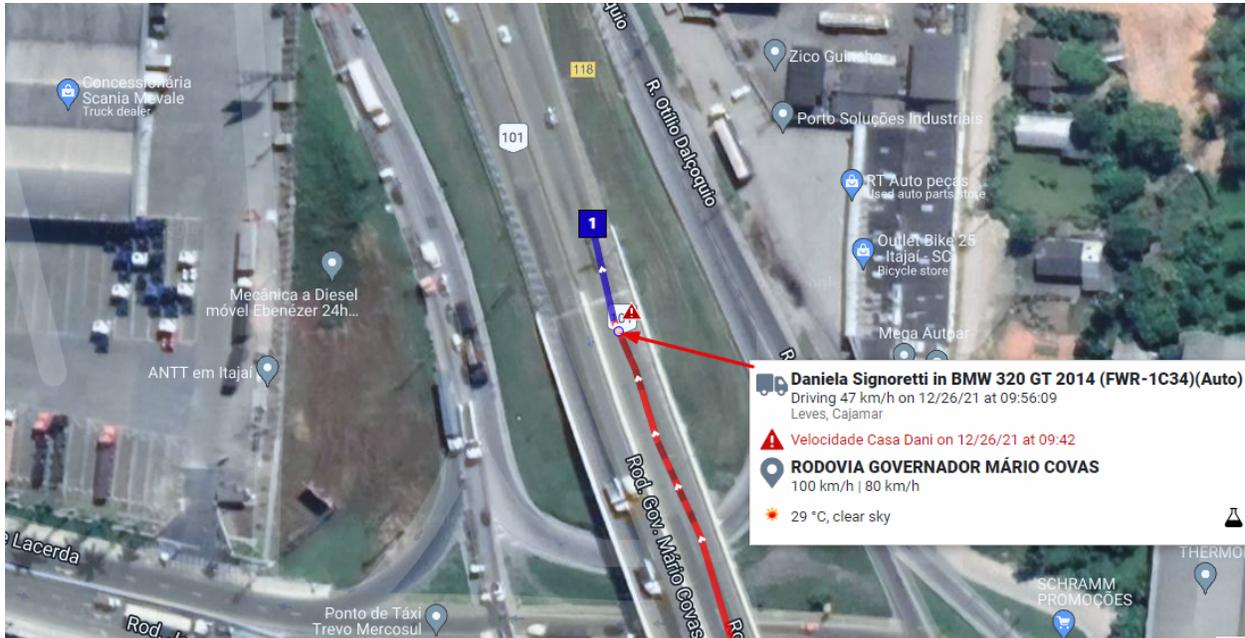
Figura 3: Nível de Acidente Local do Evento Vista de Satélite

As figuras 3 a 6 indicam a localização do Evento de Nível de Acidente à medida que o dispositivo detectou o movimento às 09:56:10 BRT. No momento do Evento de Nível de Acidente, o veículo estava a viajar para norte em Rod. Gov. Mário Covas Itajaí, BR101, Estado de Santa Catarina. O Evento de Nível de Acidente ocorreu na Vara 1805. Gov. Mário Covas Itajaí, BR101, Estado de Santa Catarina.

As figuras 3-5 são trechos de imagens geradas automaticamente pelo software MyGeotab com base em coordenadas GPS e interpolação de acordo com o documento de resumo do GPS. O dispositivo telemático informou uma posição GPS de -26,88937 latitude, -48,7216377 longitude (1805 Rod. Gov. Mário Covas Itajaí BR101, Estado de Santa Catarina) às 09:56:09 BRT. Em seguida, o dispositivo telemático informou uma posição GPS de -26,88937 latitude, -48,7216377 longitude (1805 Rod. Gov. Mário Covas Itajaí, BR101, Estado de Santa Catarina) às 09:56:09 BRT. Pouco depois, o dispositivo telemático comunicou uma posição GPS de -26,88937 latitude, -48,7216377 longitude (1805 Rod. Gov. Mário Covas Itajaí, BR101, Estado de Santa Catarina) às 09:56:10 BRT. Aí, o dispositivo telemático informou uma posição GPS de -26,889164 latitude, -48,7216911 longitude (1805 Rod. Gov. Mário Covas Itajaí, BR101, Estado de Santa Catarina) às 09:56:15 BRT.

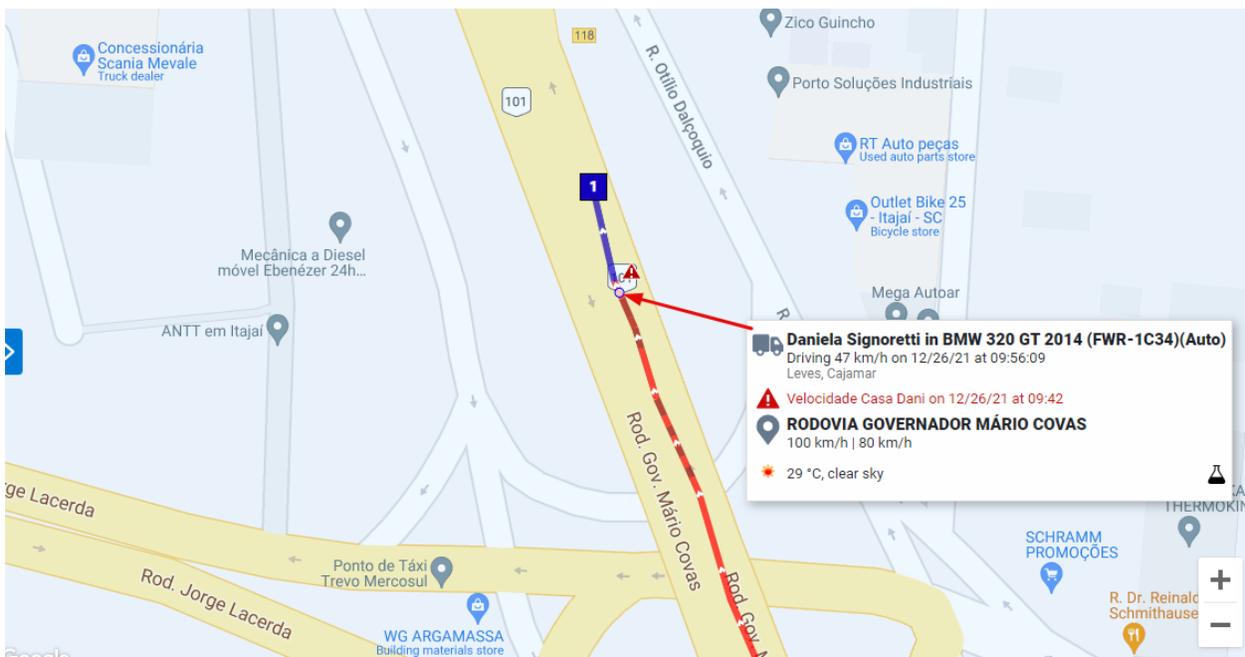
Figura 4: Nível de Acidente Vista do Mapa de Localização de Eventos

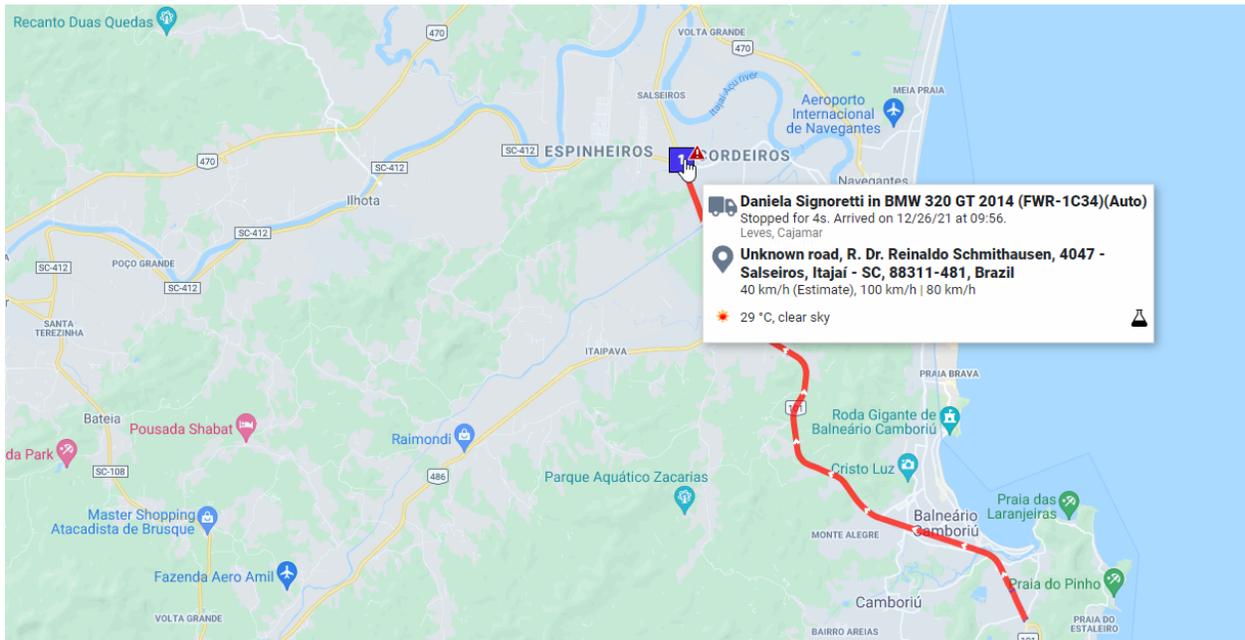
Figura 5: Vista do mapa de viagem do dispositivo telemático
